Controlo de estanquecidade da carroçaria por aspersão

2.ª PARTE

PRESENÇA DE ÁGUA NO PORTA-BAGAGENS

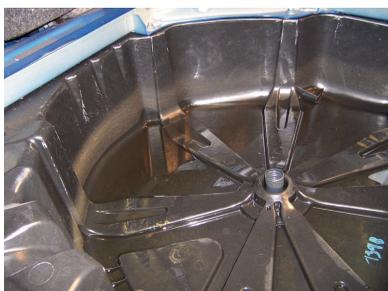
1-Aspersão da parte inferior do piso e das fixações do pára-choques

Se houver entrada de água, as causas poderão ser mastiques defeituosos nas ligações de chapa, as fixações do pára-

-choques e também saídas de ar mal posicionadas. Nestes casos, conforme a situação, deve-se proceder à aplicação do mastique, à reposição dos elementos de estanqueidade nas fixações do pára-choques e à reposição das saídas de ar. Se não se verificar entrada de água, significa que a estanqueidade da parte inferior do piso e das fixações do pára-choques está correta e então deve-se proceder à aspersão da cava da roda traseira.

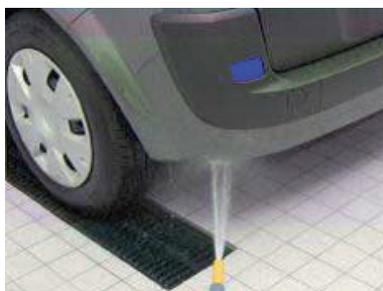
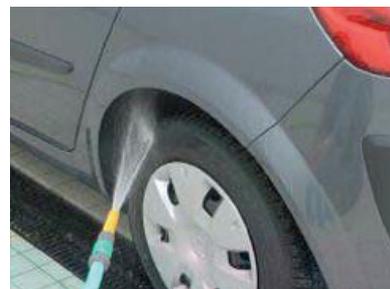
2-Aspersão da cava da roda traseira

Neste caso, as causas de entrada de água poderão ser obturadores da cava da roda mal posicionados, mastiques defeituosos ou mal posicionados nas ligações de chapa, a fixação superior do amortecedor, ou a proteção da cava da roda mal posicionada ou deteriorada. Nestes casos, deve-se proceder à reposição dos obturadores, à aplicação do mastique, à reposição dos elementos de estanqueidade, ou à repo-

sição ou substituição da proteção da cava da roda mal posicionada ou deteriorada. Se não houver entrada de água, significa que não existe problema de estanqueidade na cava da roda traseira e então dever-se-á proceder à aspersão do painel traseiro e dos faróis.

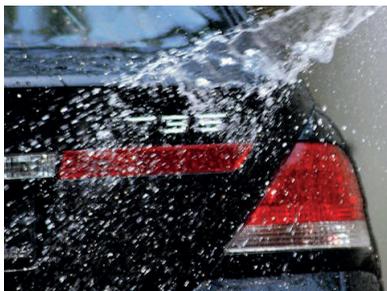
3-Aspersão do painel traseiro e dos faróis e farolins

Neste caso, as causas de entrada de água poderão ser mastiques defeituosos ou mal posicionados nas ligações de chapa, alojamento incorreto da junta dos faróis e farolins traseiros e à fixação dos faróis traseiros.

Dever-se-á proceder, conforme a situação, à aplicação do mástico, à verificação do alojamento da junta dos faróis e farolins na chapa, ou à reposição dos mesmos.

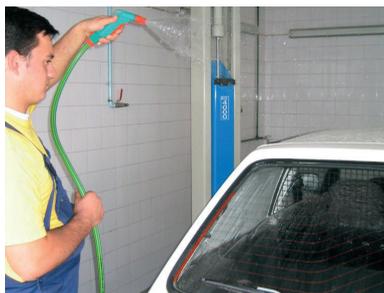
4-Aspersão da porta traseira

Neste caso concreto, as causas de entrada de água poderão ser mastiques defeituosos ou mal posicionados nas ligações de chapa, falta de estanqueidade da junta da porta traseira, falta de estanqueidade da junta do óculo traseiro, ou má estanqueidade de componentes aerodinâmicos traseiros do veículo.

Dever-se-á proceder, conforme a situação, à aplicação do mástico, à substituição de juntas, à afinação da porta traseira, à extração e reposição do óculo traseiro e à reposição dos elementos de estanqueidade nas fixações de componentes aerodinâmicos traseiros.

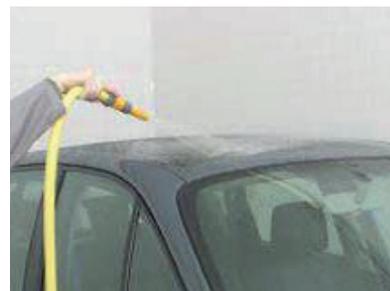
1-Aspersão do tejadilho

Neste caso, as causas de entrada de água poderão ser mastiques defeituosos ou mal posicionados nas ligações de chapa, junta do teto de abrir mal posicionada ou deteriorada, má afinação ou linhas de evacuação do teto de abrir trilhadas ou obstruídas, a antena do rádio, do GPS ou do telefone.

Nestas situações, e conforme a situação, deve-se proceder à aplicação de mastiques, à afinação das partes móveis do teto de abrir, à reposição ou substituição da junta do teto de abrir, se necessário, e à verificação dos elementos de estanqueidade das antenas e se necessário à aplicação de mastiques de estanqueidade dos vidros. O diagnóstico de estanqueidade por jato de aspersão é um método que se aplica a qualquer tipo de veículo e permite com meios não sofisticados obter bons resultados. No entanto, de forma a não provocar danos indesejáveis no veículo, deve-se ter sempre em atenção as especificidades do veículo, os seus equipamentos e as recomendações do fabricante. ●
