## CONTROLO DE DEFEITOS DE PINTURA

Neste artigo, quando se fala de pintura, estamos na prática a falar de uma repintura, dado que a primeira pintura do veículo é efetuada em fábrica, pelo fabricante.

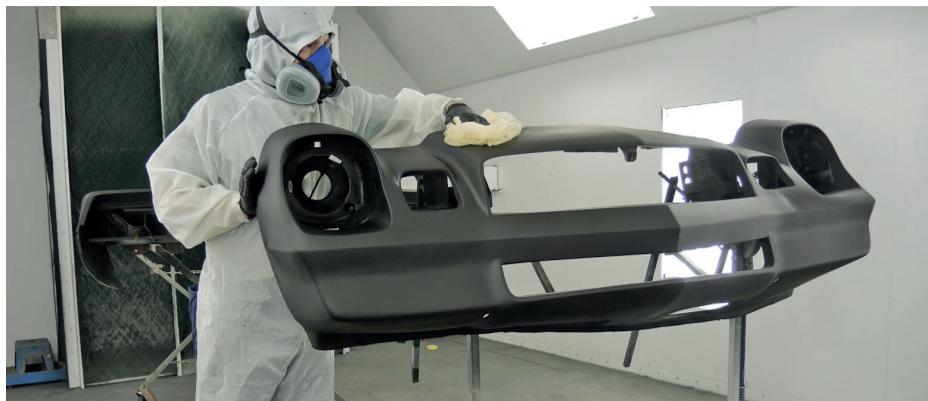
Quando existe pouco poder de cobertura, ou opacidade, a cor da tinta de acabamento não é uniforme. O aparecimento deve-se à utilização da tonalidade do aparelho, na escala de cinzentos, inadequada para a cor final, ou à insuficiente espessura de aplicação da tinta de acabamento. A solução do defeito obriga a despolir a zona afetada e repintar.
