CONTROLO DE ESTANQUECIDADE DA CARROÇARIA POR ASPERSÃO 1.ª PARTE

PARCERIA CEPRA / PÓS-VENDA

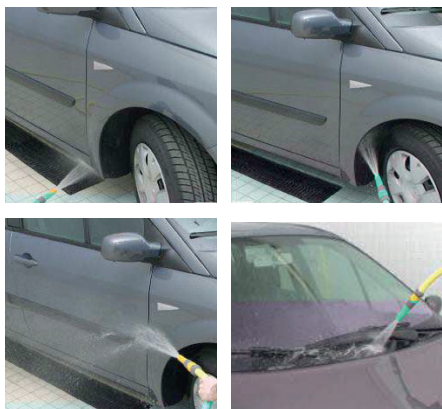
Caso se detete sinais da presença de água sob os tapetes dianteiros do veículo, devem ser feitas uma série de aspersões sequenciais pela seguinte ordem:

1 Aspersão da parte inferior do piso dianteiro
Se houver entrada de água, as causas poderão ser obturadores de piso mal posicionados ou mastiques defeituosos ou mal posicionados nas ligações de chapa. Nestes casos, deve-se proceder à reposição dos obturadores ou à aplicação do mastique.

2 Aspersão da cava da roda dianteira

3 Aspersão da periferia da porta lateral dianteira

4 Aspersão da caixa de água

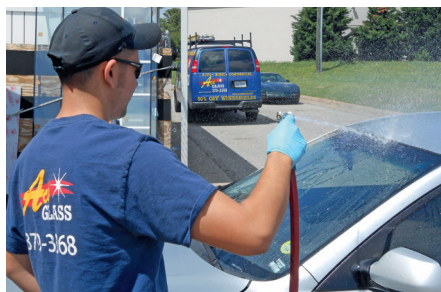
5 Aspersão da periferia do vidro pára-brisas

Neste caso, a entrada de água deve-se à falta de estanqueidade da junta do vidro pára-brisas, que é diferente conforme o tipo de colocação do vidro. Para solucionar estes casos, deve-se localizar a zona onde existe falta de estanqueidade e aplicar mástiques de estanqueidade de vidros entre o enquadramento do pára-brisas e o pára-brisas, na zona localizada. Efetuar um novo teste de estanqueidade. Se o teste for positivo, o problema está solucionado, caso contrário, deve-se proceder à extração/reposição do vidro.

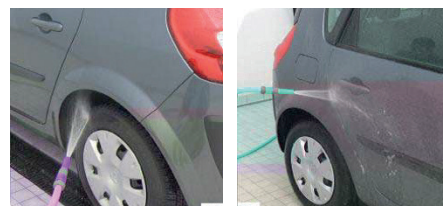
Caso se detete sinais da presença de água sob os tapetes traseiros do veículo, devem ser fei-

tas uma série de aspersões sequenciais pela seguinte ordem:

1 Aspersão da parte inferior do piso traseiro

Se houver entrada de água, as causas poderão ser obturadores de piso mal posicionados ou mastiques defeituosos ou mal posicionados nas ligações de chapa. Nestes casos, deve-se proceder à reposição dos obturadores ou à aplicação do mastique.
