Reparação de estofos em pele

PARCERIA CEPRA / PÓS-VENDA
WWW.CEPRA.PT

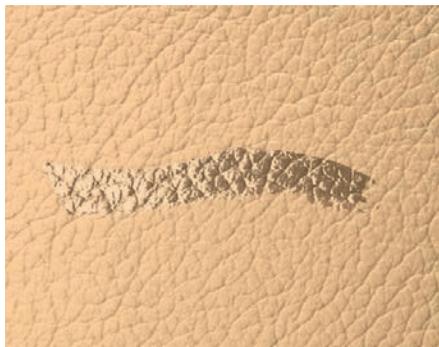
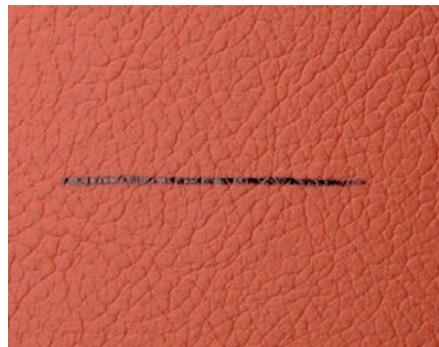
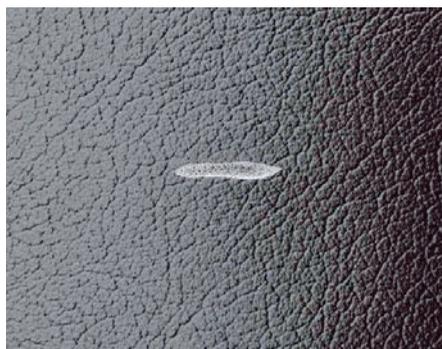
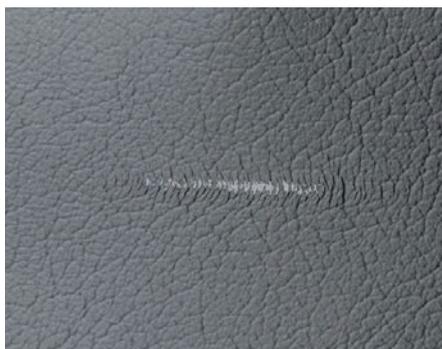
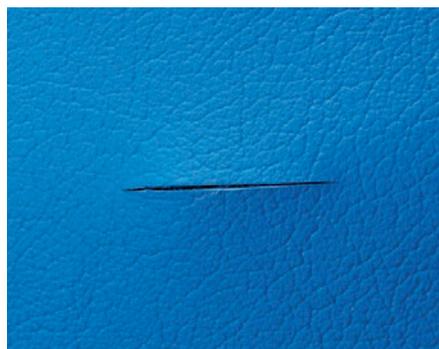
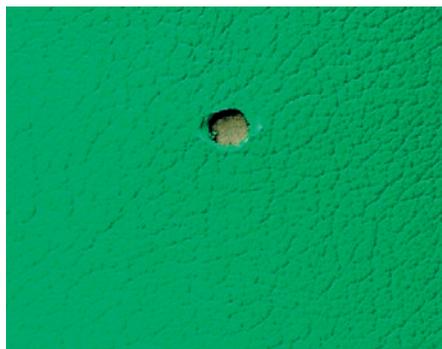
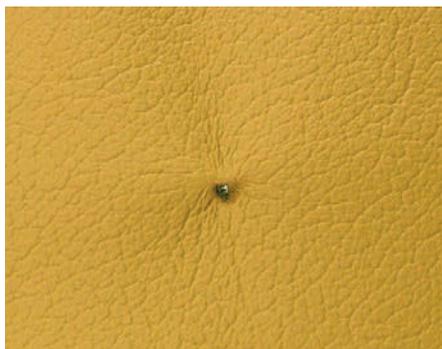
Os estofos dos bancos podem ser de diferentes tipos de materiais, tais como pele (couro), tecido, napa, vinil e outros. Pequenos danos nos estofos, tais como riscos, furos, cortes e desgastes são sempre indesejáveis, penalizam a estética interior do veículo e reduzem o seu valor comercial.

tagens, e com níveis de acabamento elevados. Este artigo foca a reparação localizada de pequenos riscos, cortes e furos em estofos de pele (couro), que quando surgem provocam mau aspeto ao interior do veículo.

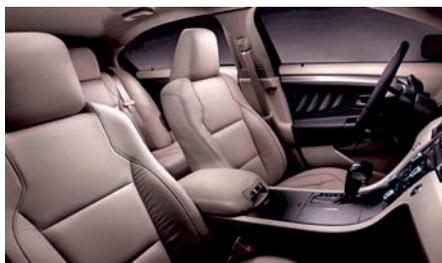
ESTOFOS EM PELE

A pele ou couro é muito utilizada como forro de bancos para automóveis. A sua utilização remonta aos primeiros veículos automóveis

O couro é pele de animal que sofre uma série de tratamentos (curtume) para entre outros fatores, aumentar a sua resistência ao desgaste e consequente durabilidade.

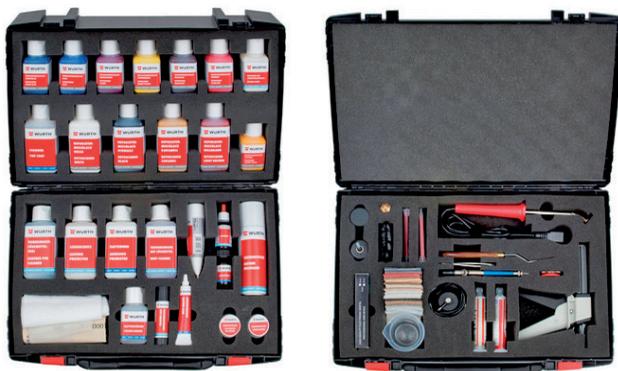
Existem vários Kits de reparação no mercado, que contêm os materiais e ferramentas necessárias para a reparação.

Para a reparação de um estofa em couro, utilizam-se fundamentalmente as seguintes ferramentas e materiais:

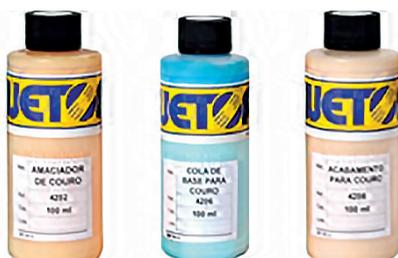
AMACIADOR DE COURO

Emulsão aquosa para amaciar, tratar e hidratar couro velho, duro e quebradiço.

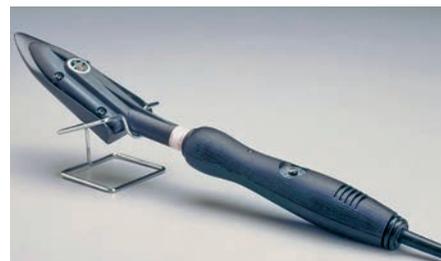
FERRO DE CALOR ELÉTRICO

Para aquecer o polímero de cura por calor.

Posteriormente procede-se à secagem aquecendo-se com um pequeno ferro de calor elétrico, próprio para o efeito, durante cerca de 60 segundos, sem esquecer de colocar uma tela de teflon entre eles. Caso não seja usada esta tela de teflon, muito provavelmente o estofado iria queimar. Durante este período deve-se ir inspecionando a evolução da reparação,

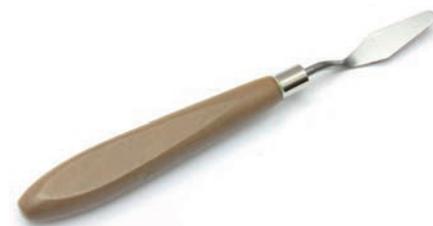
ESPÁTULA

Para aplicar pasta de enchimento e estender a tela de colagem entre a espuma e o couro do estofa, e segurar e limpar excessos de pasta de enchimento e de polímero de cura por calor.

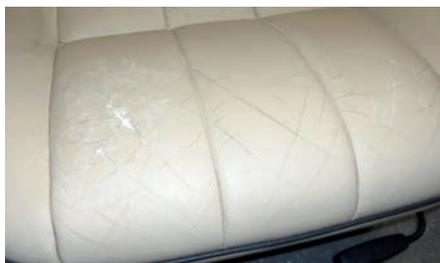
Na reparação de riscos, furos e cortes, deve haver em primeiro lugar uma fase de preparação, começando com uma inspeção visual da zona danificada. Nesta fase, deverão ser cortados ou retirados da zona a reparar quaisquer impurezas ou materiais alterados ou soltos, com o auxílio de uma faca tipo x-ato. Ainda nesta fase de preparação, deverá proceder-se à limpeza da área danificada com um agente de limpeza adequado para couro e em seguida proceder-se à secagem. O couro quando envelhecido, tem tendência a ficar seco e muito poroso, não podendo ser reparado nesse estado. Por este motivo, deve-se proceder ao amaciamento do couro com um amaciador de couro. Esta operação deverá ser efetuada em 2 ou 3 demãos.

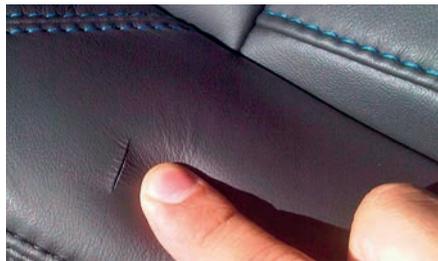
REPARAÇÃO DE RISCOS

Para a reparação de riscos e furos que não atravessassem totalmente a espessura do couro, utilizam-se pastas de enchimento, para preencher a zona danificada. Existem pastas com diferentes capacidades de preenchimento, pelo que, a escolha da pasta a utilizar depende da profundidade do dano: superficial, médio ou profundo. A pasta é um líquido pastoso. Deve ser aplicada sobre a zona a reparar com o auxílio de uma pe-

quena espátula, de forma a preencher completamente o dano no couro.

Após o preenchimento, procede-se ao alisamento da pasta com a espátula e à secagem com uma pistola de ar quente.

Se necessário, deve-se lixar levemente a zona reparada com uma lixa fina de grão P1500.

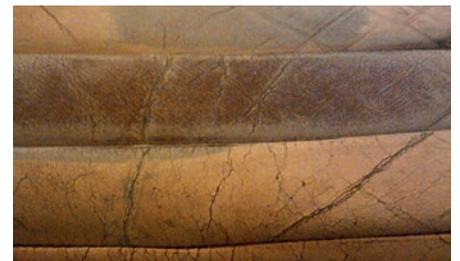
REPARAÇÃO DE CORTES E FURUS

A parte interior da zona danificada deve ser reforçada com tela. Corta-se um pedaço de tela de colagem com uma dimensão ligeiramente superior ao corte ou furo, e introduz-se a mesma no interior do furo ou corte. Esta tela reforça e faz de base para os materiais que serão depositados de seguida.

Coloca-se cola de base para couro entre a tela de colagem e a parte interior do couro, apenas num dos lados do dano. Antes de colar, pode-se recorrer a uma pequena espátula para estender a tela entre a espuma e o couro do estofado. A seguir deve-se pressionar e deixar secar a cola de base para couro.

Repete-se a operação do outro lado do dano, tendo o cuidado de, no caso de se tratar de um corte, aproximar ou fazer coincidir, sem forçar, ambas as arestas do corte.

De seguida, procede-se à aplicação de uma camada fina de um polímero de cura pelo calor, dentro do furo ou corte.

procedendo-se ao levantamento da tela de teflon e verificando se o polímero se agarra à tela. Considera-se a secagem terminada quando o polímero não se agarrar à tela de teflon. Após seco, o polímero apresenta uma textura em grão.

Após o aquecimento com o ferro de calor elétrico, deve-se proceder ao arrefecimento com um bloco de alumínio, e em seguida com cuidado, à remoção da tela de teflon.
